Долговечность оцинкованных стальных конструкций в жилых зданиях

Durability of galvanized steel framing in residential buildings

International Zinc Association
+32 (0) 2 776 0070; contact@zinc.org
www.zinc.org
Brussels, Belgium

National Association of Home Builders (NAHB)
NAHB Research center
www.nahb.org
United States of America

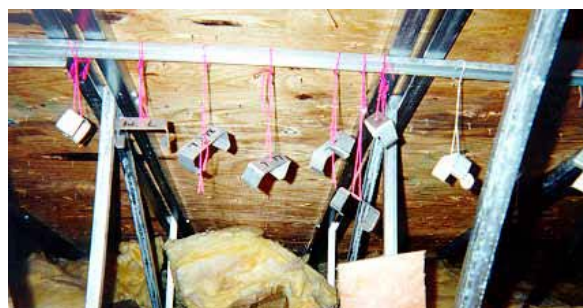
Рисунок 3. Образцы на мансарде

Образцы находились на мансарде и на наружной стене (рисунок 3). Образцы на мансарде были подвешены к несущей конструкции крыши. На мансарде с восточной и западной стороны дома находились вентиляционные отверстия. Полость стены выходила на запад и содержала образцы, которые были доступны для извлечения через съёмную панель. Образцы были вставлены в обертывающую теплоизоляцию из стекловолокна в полости стены.

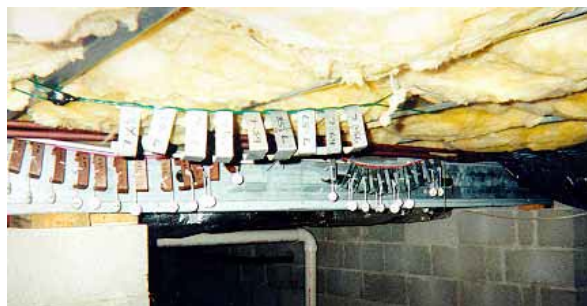
Рисунок 5. Образцы в подполье

Образцы были установлены на мансарде, наружной стене, в подполье и под террасой на открытом воздухе. В подполье содержался ряд висячих образцов, полностью незащищенных от окружающей среды подполья, включая образцы без защитного покрытия стоечного типа. Образцы без защитного покрытия показали обширную коррозию после двух месяцев воздействия, указывая на агрессивную окружающую среду в подполье (рисунок 5).

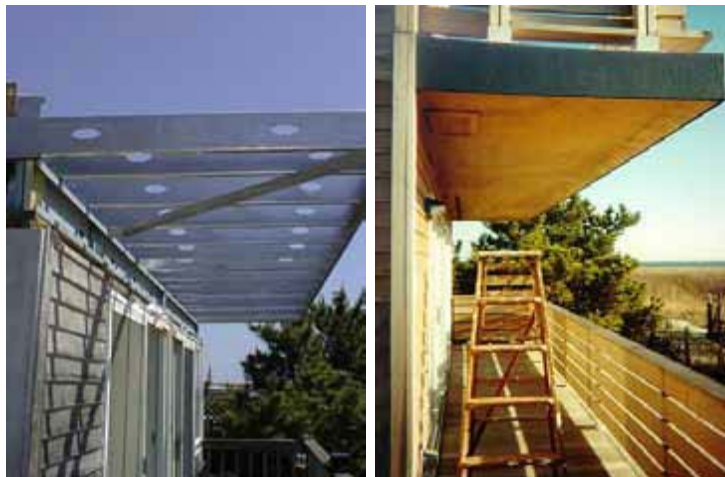
Рисунок 9. Второй этаж дома – консольная терраса

между несущими балками, которые поддерживали первый этаж. Это размещение могло привести к повышению риска коррозии, потому что оно не было защищено от инфильтрационного воздуха и условий окружающей среды. Второе место было расположено на консольной террасе, которая находилась на втором этаже дома и была обращена к пляжу (рисунок 9). Панели несущей балки под террасой были оборудованы вентиляционными отверстиями, которые давали возможность бризу с океана приносить соль и лагу на образцы. Третье место было в стальной рамной наружной стене на втором этаже.
