Долговечность оцинкованных стальных конструкций в жилых зданиях

Durability of galvanized steel framing in residential buildings

International Zinc Association
+32 (0) 2 776 0070; contact@zinc.org
www.zinc.org
Brussels, Belgium

National Association of Home Builders (NAHB)
NAHB Research center
www.nahb.org
United States of America

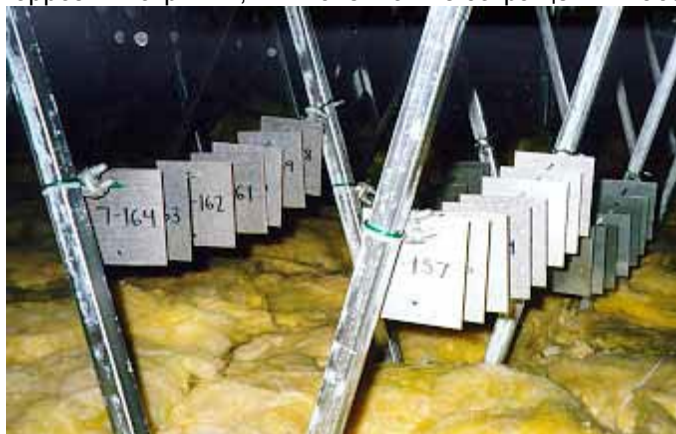
Рисунок 1. Плоские пластины

Образцы для испытаний на коррозионную стойкость представляли собой стальные пластины размерами 10x10см (3.9x3.9 дюймов) и образцы С-образного стоечного профиля длиной 25мм, с нанесенным оцинкованным покрытием, и покрытием алюминивно-цинковым сплавом Galvalume* (содержащим 55% алюминия) и Galfan* (содержащим 5% алюминия). Плоские пластины позволили сделать более точный подсчет площади образца и таким образом более точное измерение скорости коррозии покрытия, вычисленной из сокращения массы образцов после воздействия окружающей среды (рисунок 1).

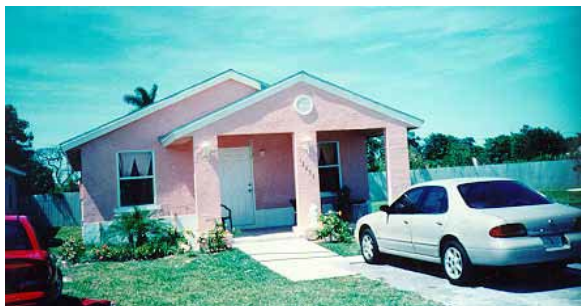
Рисунок 2. Испытательная площадка в Майами

Испытательная площадка Майами (рисунок 2) находилась в юго-западной части Майами, где 16 из 90 домов были построены на основе металлического каркаса. Испытательная площадка была одноэтажным каркасным зданием с плитным фундаментом на грунтовом основании. У неё была фанерная обшивка с оштукатуренной наружной отделкой. С внутренней стороны стена была крашенным гипсокартоном, размером 5/8 дюймов (16 мм). Мансарда была из крафт-бумаги, облицованной

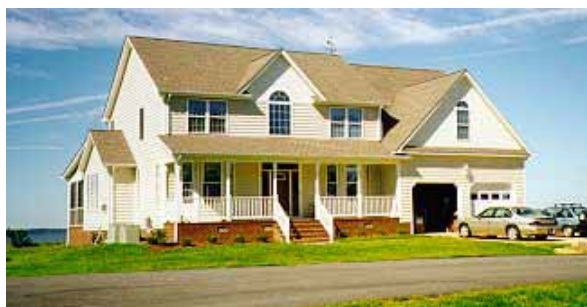
Рисунок 4. Испытательная площадка в Майами

Дом в Леонардтауне, Мэриленд (рисунок 4) находился в нижней части реки Потомак до ее впадения в Чесапикский залив. Двухэтажный дом располагался приблизительно в 75 футах (23 м) от реки, где обычно в сторону дома дуют сильные ветра с водяной пылью от соленой речной воды. Стены были окантованы тонкими 0.043 дюйма (1.1 мм) С-образными стальными стойками каркаса, тогда как стальные фермы использовались для несущих конструкций крыш. Стальные рамные балки были использованы в подполье наряду с изолирующими ковриками из стекловолокна R-19. Слой полиэтилена был установлен в пол подполья. Мансарда была изолирована 11 дюймами (28 см) продутой целлюлозы и оборудована вентиляционным отверстием в коньке крыши, а также вентиляционными отверстиями под свесом крыши.

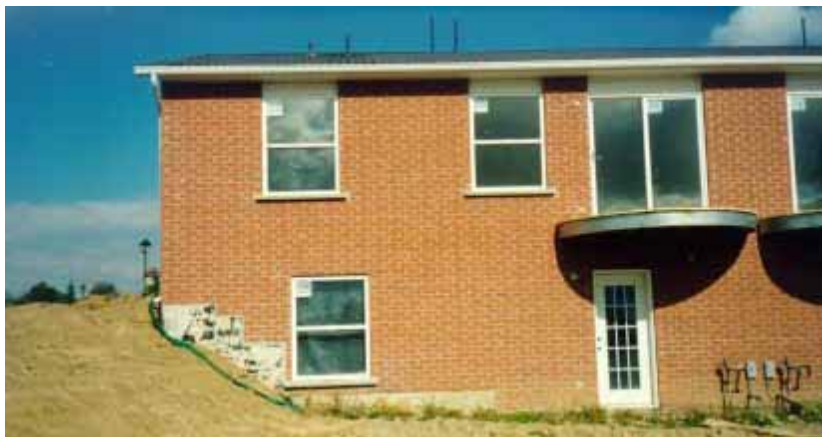
Рисунок 6. Дом в Гамильтоне

Дом в Гамильтоне, Онтарио (рисунок 6, 7) был двухэтажный блочный городского типа построенный на бетонной плите перекрытия в посёлке для престарелых. Это было последнее сооружение с выходом на нижний этаж. Три из четырех стен были бетонные, четвертая стена (на востоке) была стальной конструкцией. Стены, имеющие конструкции были спроектированы следующим образом: облицовка внутренней стены была 5/8 дюймов (15мм) из гипсокартона, за которым была установлена пароизоляция. Стены были изолированы ковриками из стекловолокна R-13. За конструкцией находилась обшивка из

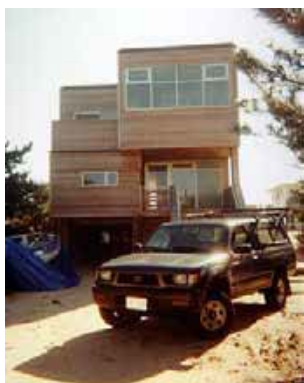
Рисунок 8. Лонг – Бич- Айленд

Испытательная площадка Лонг-Бич Айленд в Нью-Джерси (рисунок 8) с образцами, установленными здесь в 1998 году, стала последним «испытательным полигоном». Площадкой для испытания стал пляжный дом на побережье Нью-Джерси, который был отделён от океана низкорасположенной дюной, шириной примерно 1/4 мили (400 м). Изначально дом имел одноэтажную структуру, но был реконструирован, чтобы включать в себя второй этаж и крышу, которые были построены из стали холодной обработки (рисунок 9). В доме проживали преимущественно в летний период, а зимой он стоял свободным / а зимой в нем никто не жил.
